# Forundersøkelse ved Austvika i Flatanger kommune, 2024 og 2025

Mowi Seawater Norway AS

**Etter Norsk Standard NS 9410: 2016**

Rapportens tittel: <b>Forundersøkelse ved Austvika i Flatanger kommune, 2024 og 2025</b>			
Lokalitet: Austvika Lokalitetsnummer: 26795	Rapportdato: 23.12.2025 Rapportnummer: 4772-12-25FU	Antall sider uten vedlegg: 21 Antall sider totalt: 23	
Oppdragsgiver: Mowi Seawater Norway AS	Kontaktperson: Maren Strand	MTB: 5460 tonn	
Kommune: Flatanger	Fylke: Trøndelag	Koordinater: 64°25.129'N, 10° 41.809' Ø	
<b>Rapporten omfatter et sammendrag av</b>			
Rapportnr. 4935-11-25M	Havbunnskartlegging	0,46 meters oppløsning	18.11.2025
Rapportnr. 2490-12-23S	Vannstrømmålinger	5, 15, 32, 65 og 116 meter	22.08. – 01.12.2023
Rapportnr. 5013-11-25B	B-undersøkelse	21 stasjoner	10/17.01.2024 og 18.11.2025
Rapportnr. 5015-11-25C	C-undersøkelse	5 + 1 stasjoner	06.05.2024, 01.10., 03.10., 12.11. og 11.12.2025
Emneord: havbunnskartlegging; multistråle; batymetri; vannstrøm; doppler; overflatestrøm; vannutskiftningsstrøm; dimensjoneringsstrøm; spredningsstrøm; bunnstrøm; vannutskiftning; miljøtilstand; miljøovervåking; sediment; elektrokjemi; sensoriske registreringer			ID 1582-2

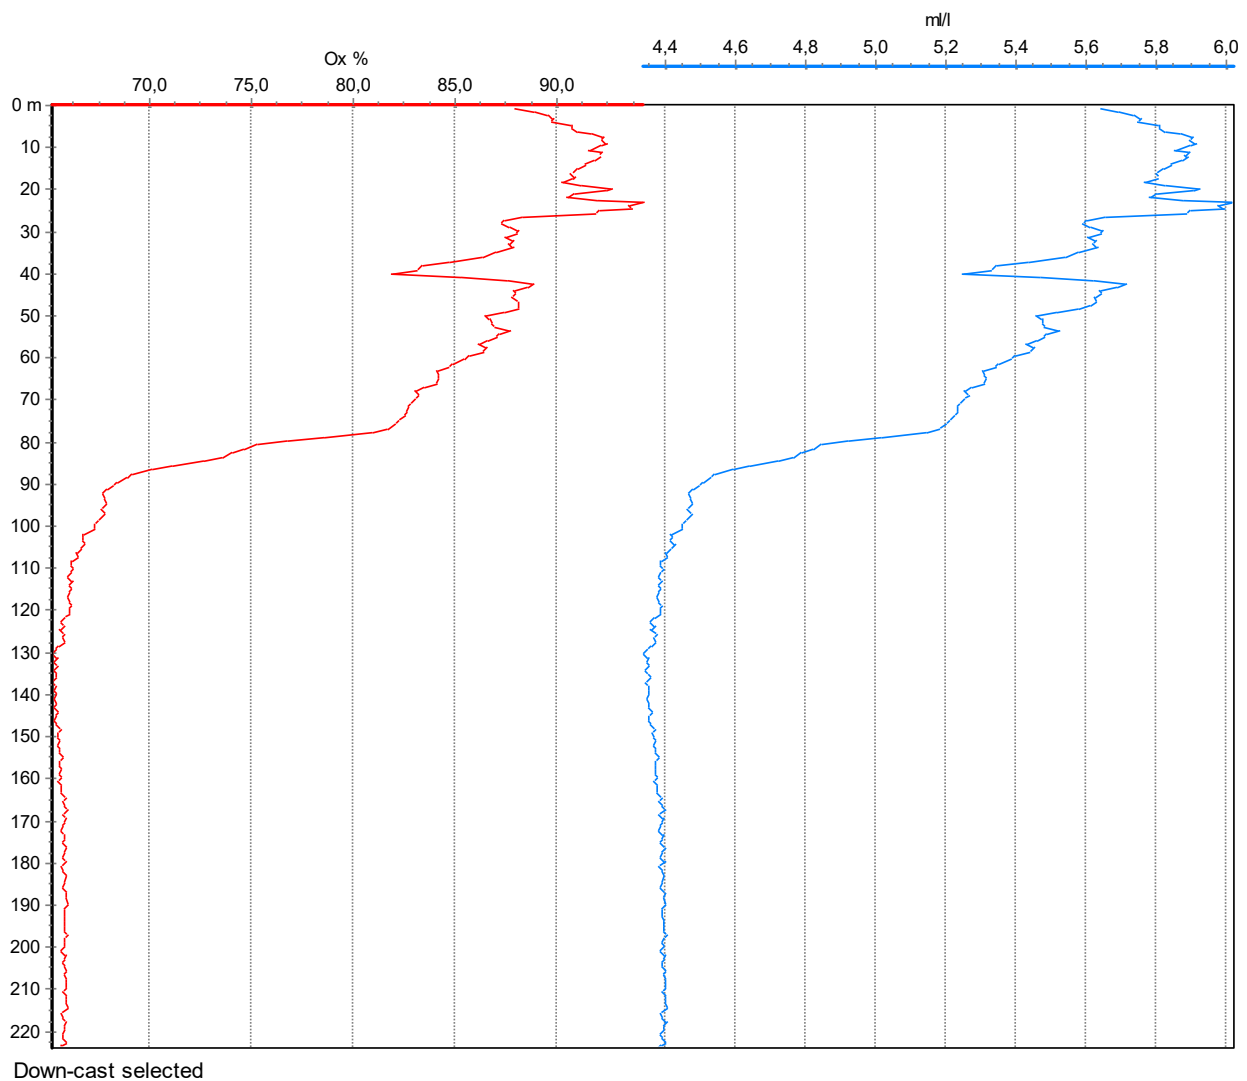
**Figur 6:** Oksygenmetning (%) (rød) og oksygenkonsentrasjon (ml/l; blå) fra overflaten og ned til bunnen (down-cast) på 224 meters dyp ved stasjon C2 den 11.12.2025.

Oksygenkonsentrasjonen fluktuerte noe i øverste del av vannsøylen med en konsentrasjon på 5,64 ml O<sub>2</sub>/L (87,92%) i overflaten og en konsentrasjon på 5,20 ml O<sub>2</sub>/L (82,01%) ved 75 meters dyp. Fra 75 meters dyp sank konsentrasjonen raskere og var på 4,50 ml O<sub>2</sub>/L (66,38%) ved 90 meters dyp. Dette er samme dybde som temperaturen sank. Deretter holdt konsentrasjonen seg relativt stabil ned mot bunnen.

Bunnvannet hadde en oksygenkonsentrasjon på 4,38 ml O<sub>2</sub>/l, som svarer til tilstand II «God» etter klassifiseringen for oksygen i dypvann, gjengitt i **Tabell 3**.

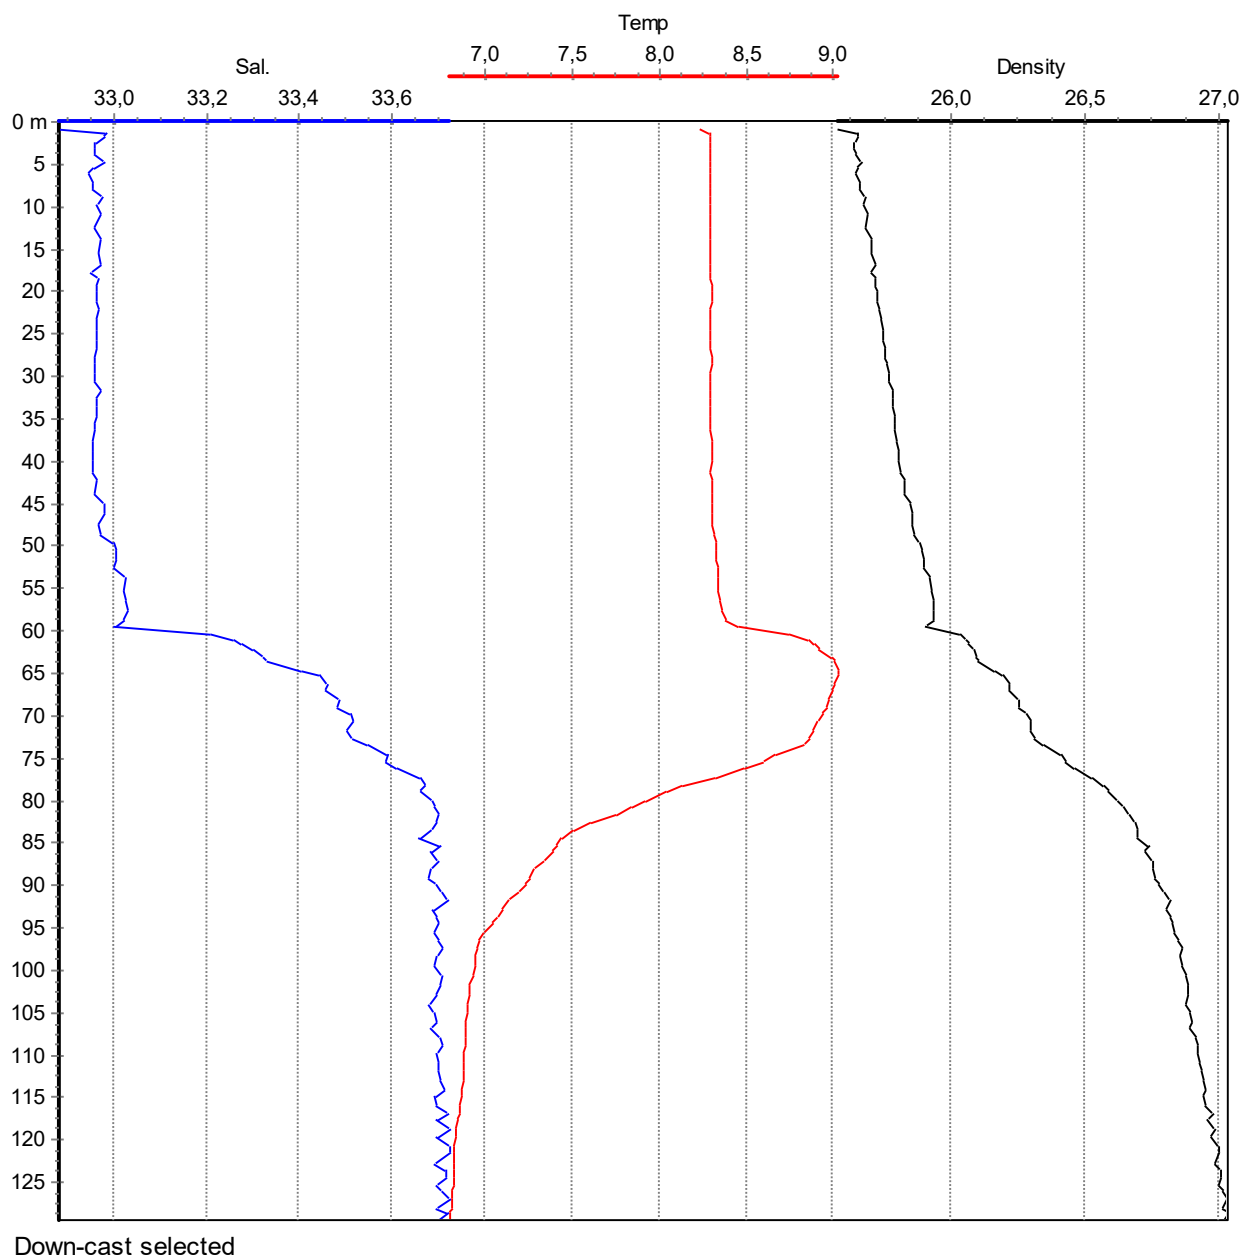
**Figur 7:** Sjøtemperatur (°C; rød), salinitet (blå) og tetthet (-1000 kg/m<sup>3</sup>; sort) fra overflaten og ned til bunnen (down-cast) på 130 meters dyp ved stasjon C ref den 11.12.2025.

Øverst i vannsøylen lå det et lag med stabil temperatur på 8,3 °C og en salinitet på 32,9. Fra 60 til 65 meters kom det et varmere lag hvor temperaturen økte til 9,0°C og saliniteten til 33,4. Deretter sank temperaturen relativt raskt ned til 7,0°C ved 95 meters dyp. Fra 95 meters dyp var det et kaldere lag hvor temperaturen gradvis sank, og lå på 6,8°C ved bunnen. Saliniteten økte til omtrent 35,0 ved 80 meters dyp, før den holdt seg relativt stabil ned til bunnen. Tettheten økte gradvis fra overflaten, med noe raskere økning fra omtrent 60 meter og ned til bunnen.
